Kuorimarummun lohkon vaihto

Opinnäytetyö 2020

Opinnäytetyön toimeksiantaja oli Efora Oy, ja työ toteutettiin Kaukopään tehtaalla Imatralla. Työn tarkoituksena oli dokumentoida Kaukopään kuorimon 3-linjan kuorimarummun osittainen uusinta ja siihen tehdyt työt. Vaihtotyö suoritettiin 2019 vuosihuoltoseisokissa, ja sen toteutti Andritz. Tietoa kerättiin haastattelemalla toimeksiantajaa ja vaihtotyön suorittavaa yritystä.

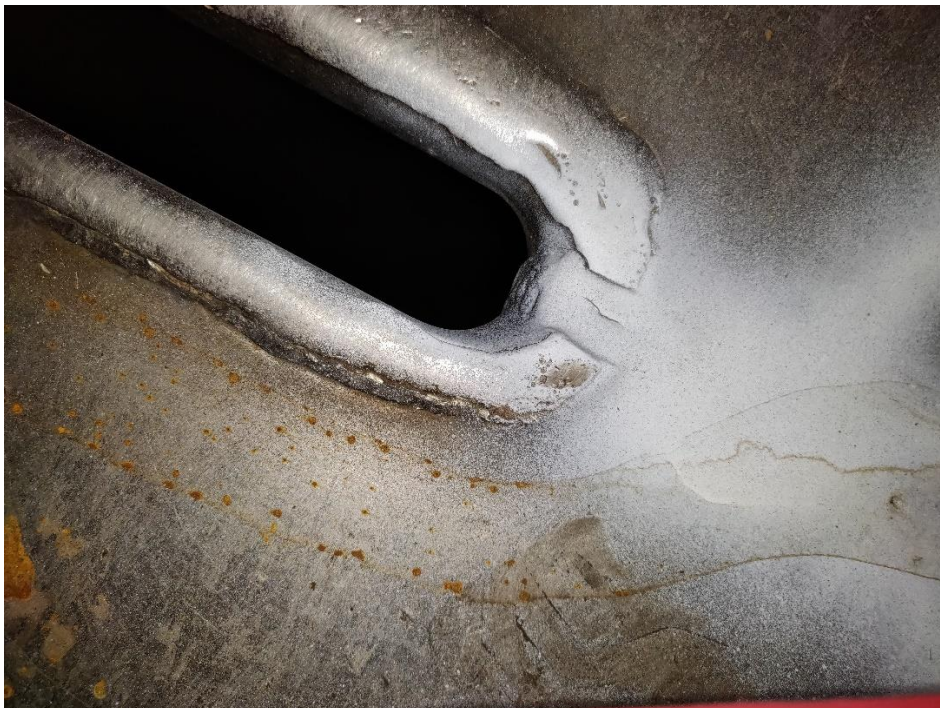
Rummussa on havaittu kulumisen lisäksi metallin väsymistä, jonka takia rumpuun on tullut säröjä (kuva 4). Rumpuun syntyneiden säröjen takia Andritz on suorittanut rumpuun särötarkastuksia. Kuten taulukossa 2 on esitetty, niin viimeisimmässä syksyllä 2018 tehdyssä särötarkastuksessa löydettiin kuorimarumpu 3:sta 282 säröä. Säröjä oli eniten rummun lohko 6:ssa, missä oli 92 säröä. Lisäksi lohkoissa 5–7 oli huolestuttavan suuria säröjä, jotka menevät läpi ainevahvuuden. Lohkojen 4–7 kuorirautoissa pitkittäisiä säröjä ja lohko 1 syöttöpään kaikki kuorirautojen päät säröytyneet. Andritz poisti havaitsemansa säröt hiilikaaritaltaamalla ja hitsasivat railot kiinni. (8.)

Kuva 4: Rummun särö

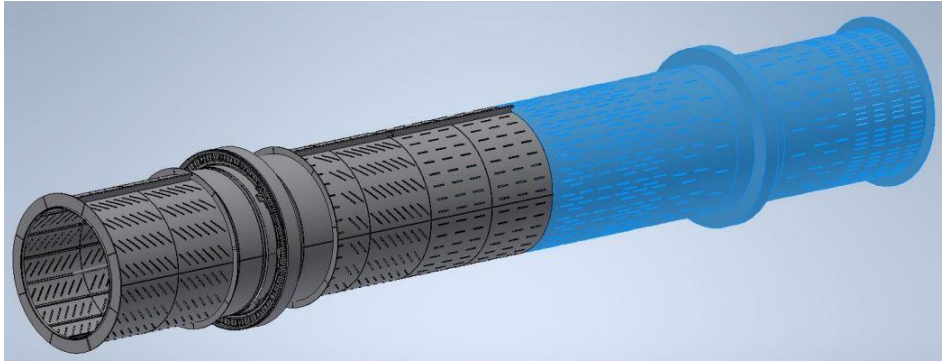
Kuorimarummun vaihtotyön hoitaa Andritz, ja itse vaihtotyön kestoksi on suunniteltu kolme viikkoa, josta noin yksi viikko on suunniteltu vanhan kuorimarummun purkuun ja loput kaksi viikkoa uuden kuorimarummun asennukseen. Kuorimarumpua vaihdetaan uuteen 21400 millimetriä pituinen osuus syöttöpäästä katsotuna (kuva 5). Vaihdeettavalle osuudelle jäävä vetävä kantokehä uusitaan, mutta nykyisiä hammassegmenttejä ei kustannussyistä uusita, vaan käytetään vanhoja. Lisäksi Efora hankkii uudet kannatuslaakerit (kuva 6) vaihdettavan kantokehän alle. (10.)

Kuva 5: Kuorimarummun vaippa. Vanha osuus korostettuna sinisellä. (Tilannereportti KMO3 Rumpu, Sisäinen dokumentti)

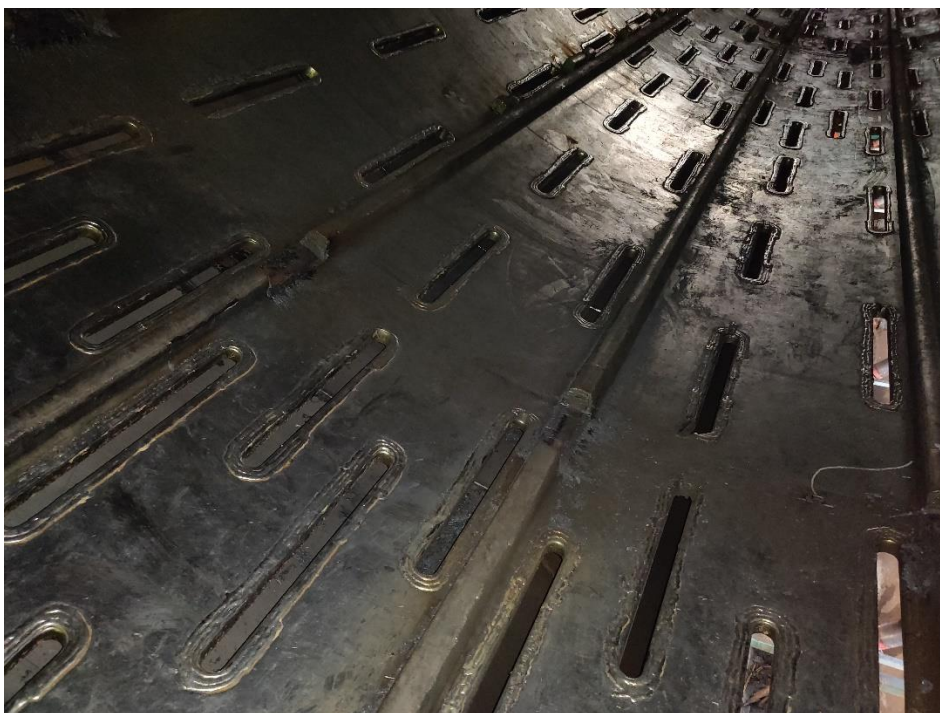
Kuva 11: Rummun sisältä poistettu kuorimaraudan pala

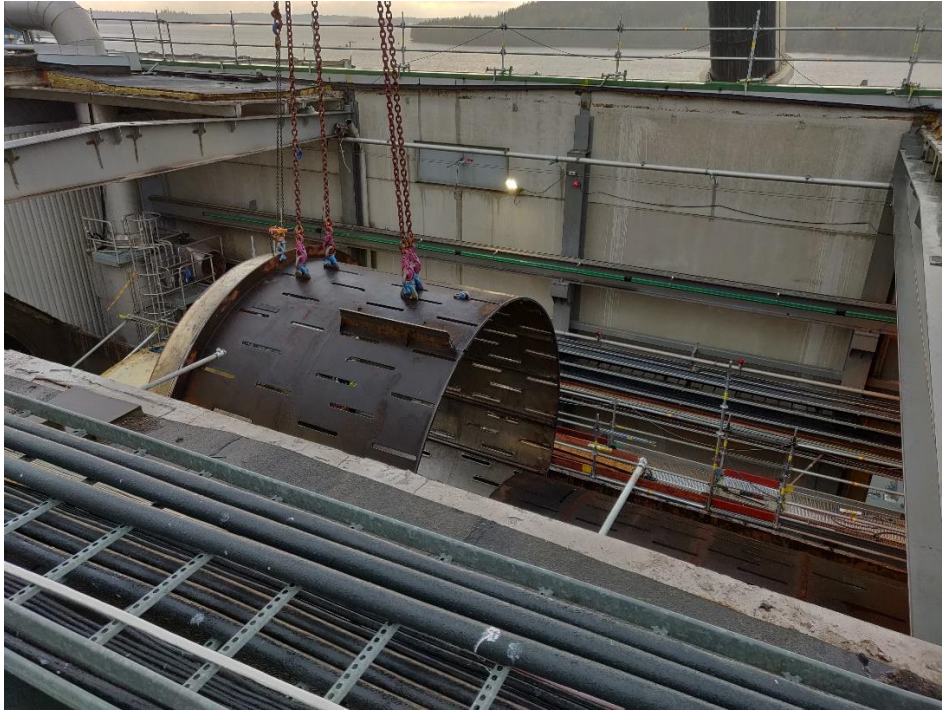
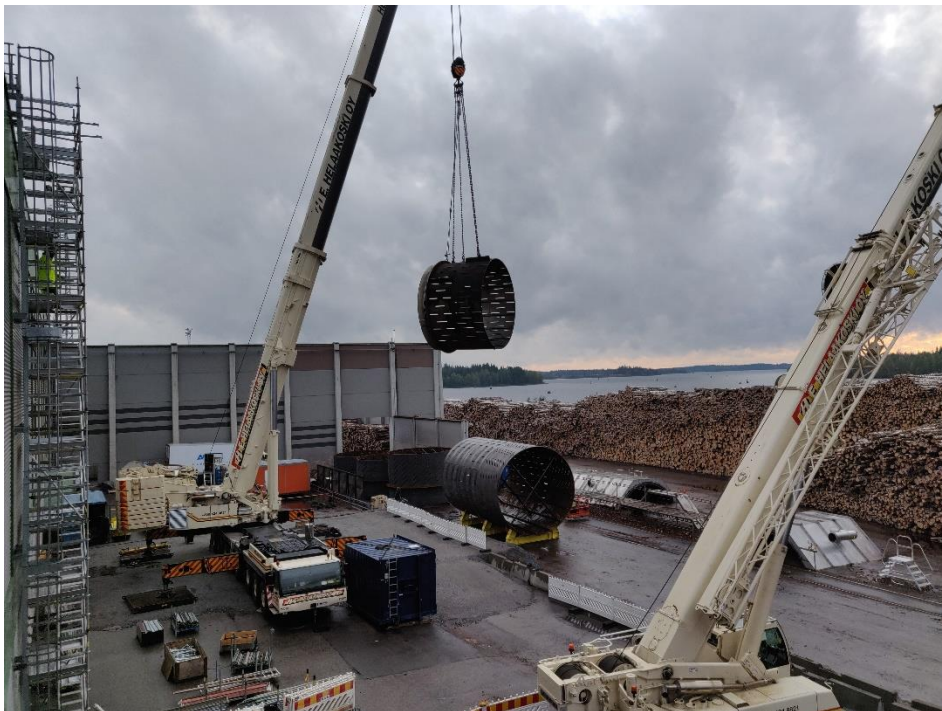
Kuva 13: Poistettava lohko 5

Kuva 14: Poistettava lohko 5

Rummun vaihtotyö aloitetaan irrottamalla kuorisuisteet vaihdettavan lohkon alueelta ja rummun 4 käyttövaihdetta. Tämän jälkeen asennetaan paikoilleen yksi varakäyttövaihde, ja siihen kytketään Andritzin pyörityskone (kuva 10) rummun pyörittämistä varten. Rummun purkaminen aloitetaan laittamalla tuet rummulle lohkon 7 kohdalle, noin 7200 millimetriä vetävän kantokehä lohkon keskeltä ja toinen tuki rummulle noin 7900 millimetriä vapaan kantokehä lohkon keskeltä. Rummun sisältä poistetaan kuorimarauta palat rumpujen leikkauskohdista (kuva 11). Rumpulohkojen poistaminen aloitetaan poistamalla alkuperäisen lohkotuksen (kuva 10) lohko 1 ja lohko 2–3. Tämän jälkeen tuetaan kantokehänlohko 4 rummun perustuksiin. Seuraavaksi poistetaan lohko 5 (kuva 13 ja 14) ja kantokehälohko 4. Loput lohkot 6–8 poistetaan yhtenäisenä kappaleena. (11.)

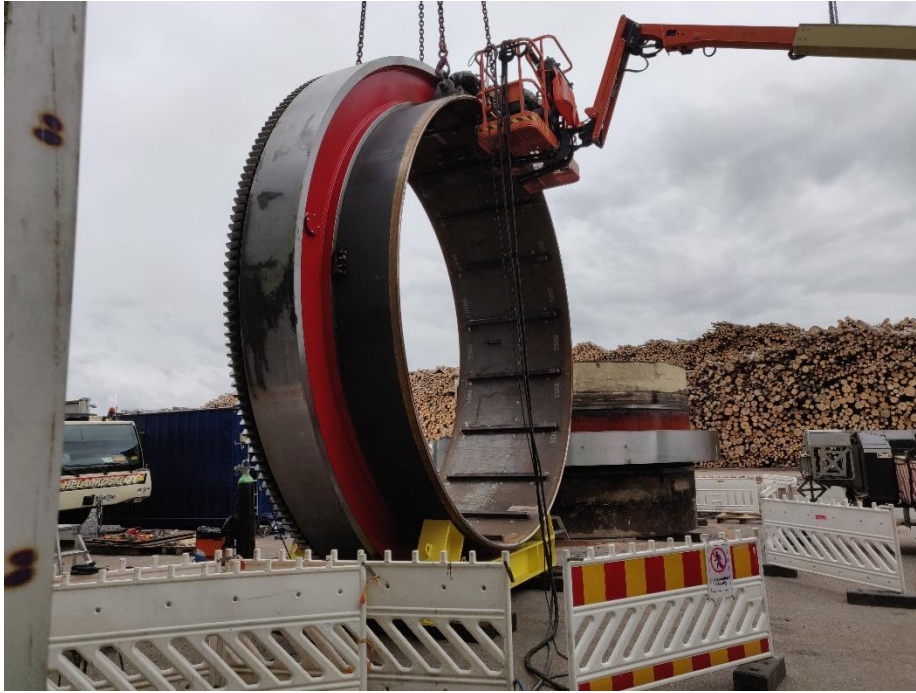
Kuva 16: Uusi kantokehä hammassegmentit asennettuna

Rummun kasaaminen aloitetaan nostamalla sisään lohkot 6–8 (kuva 15), ja ne silloitetaan paikalle jääneeseen rumpuun. Toisin sanoen rummun lohkot hitsataan yhteen lyhyillä siltahitseillä. Seuraavaksi sisään nostetaan kantokehälohko 4 (kuva 16) ja se tuetaan rummun perustuksiin. Kantokehän jälkeen lohko 5 nostetaan sisään ja silloitetaan. Loput lohkot 2–3 ja 1 nostetaan sisään ja silloitetaan. Lopuksi rummun linjaus ja ulkopinnan ympäryssaumojen hitsaus (kuva 17). Rumpujen ympäryshitsaus hitsataan käyttämällä jauhekaarihitsausta (kuva 18 ja 19), joka on kaarihitsausta, missä valokaari palaa hitsauslangan ja työkappaleen välissä hitsausjauheen alla. Tämän jälkeen hitsataan rummun sisäpuolen liitos, ja näille hitseille suoritettiin UV30 % tarkastus. Hitsatut saumat näkyviltä osilta rummun ulkopuolelta puhdistetaan ja pintakäsitellään, ja asennetaan takaisin kuoristeet ja 3 huollettua käyttövaihetta. (11; 12.)

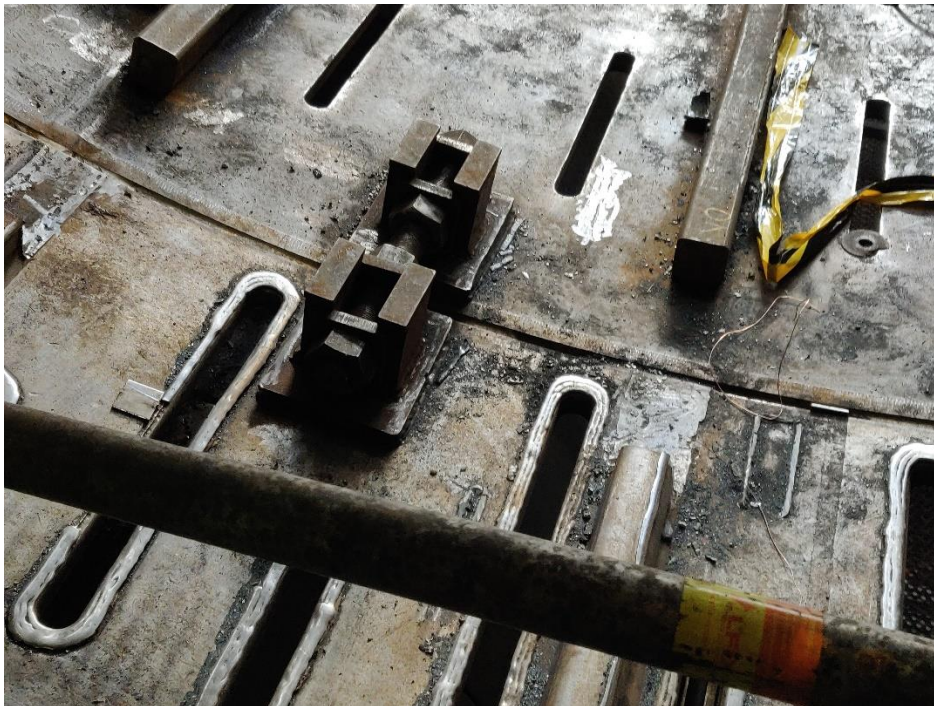
Kuva 17: Uuden ja vanhan rummun sauma
